广东质检院顺德基地公共检测技术服务平台

# 水土保持设施验收报告

建设单位：广东产品质量监督检验研究院

编制时间：二〇二二年二月

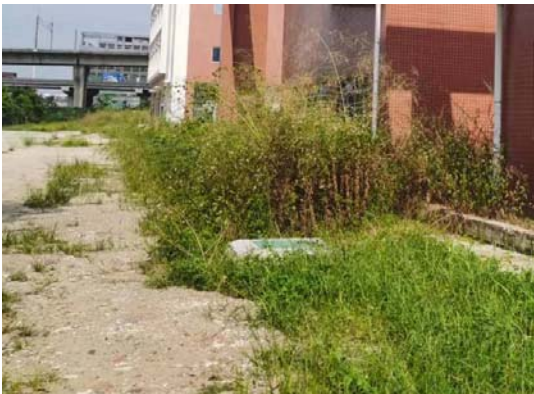
| 现场图片 | 具体位置 | 调查时间 | 外观规格 | 质量情况 |
|---|---|---|---|---|
| | 雨水井① | 2021.11.22 | 表面规格平整，规格符合标准。 | 无明显缺陷，质量合格。 |

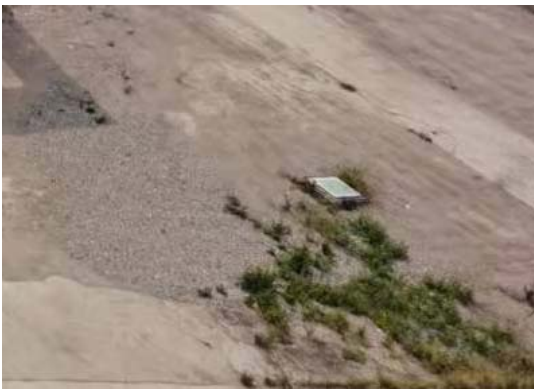
| 现场图片 | 具体位置 | 调查时间 | 外观规格 | 质量情况 |
|---|---|---|---|---|
| | 雨水井② | 2021.11.22 | 表面规格平整，规格符合标准。 | 无明显缺陷，质量合格。 |
